# Bauwerksprüfung

Ein allgemeiner Überblick im  
Allgemeinen und Speziellen  
(Carola Brücke Dresden)

Michael Dämgen/Moritz Döltsch

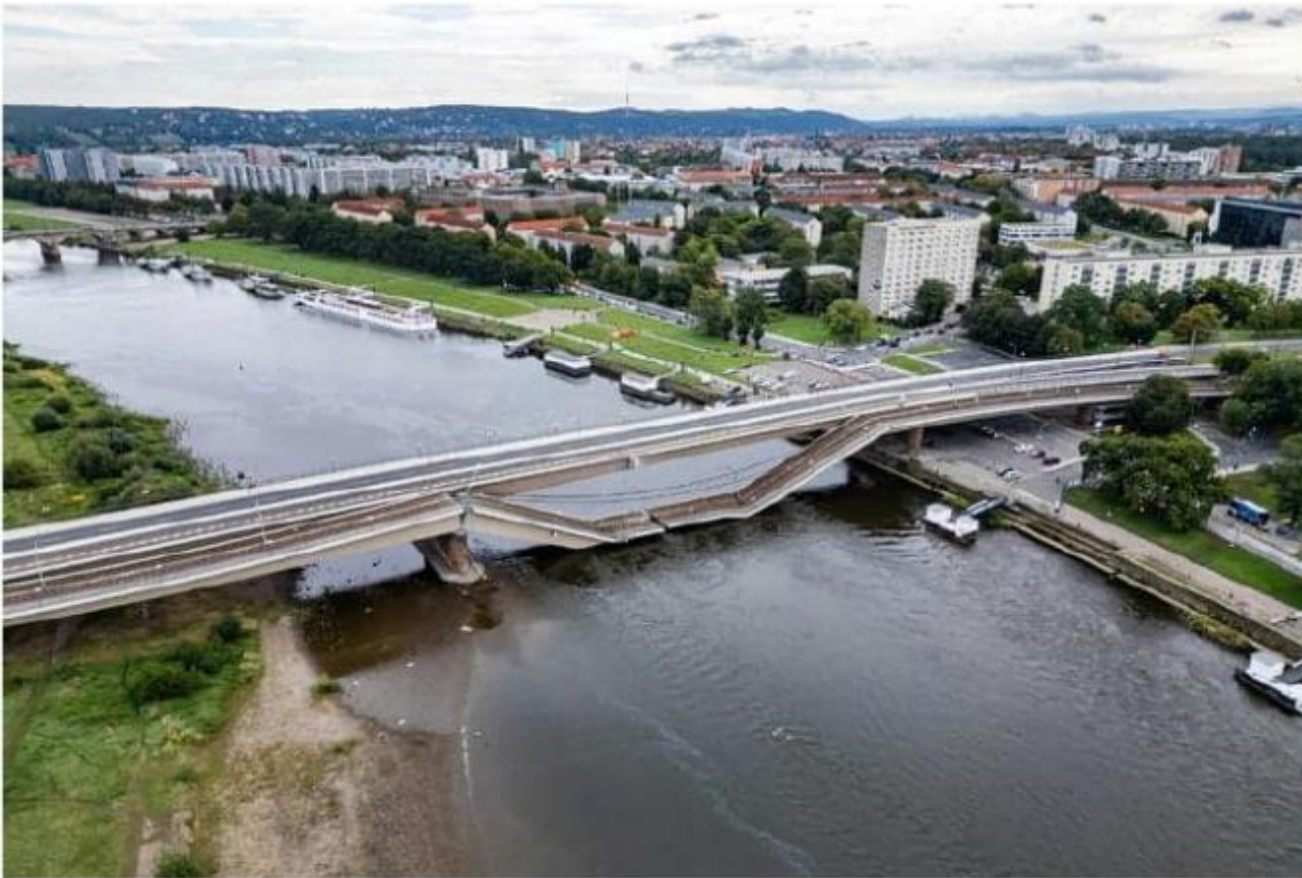
*Die Carolabrücke von oben: Hätte der Kollaps von Brückenzug C verhindert werden können? © picture alliance/dpa*

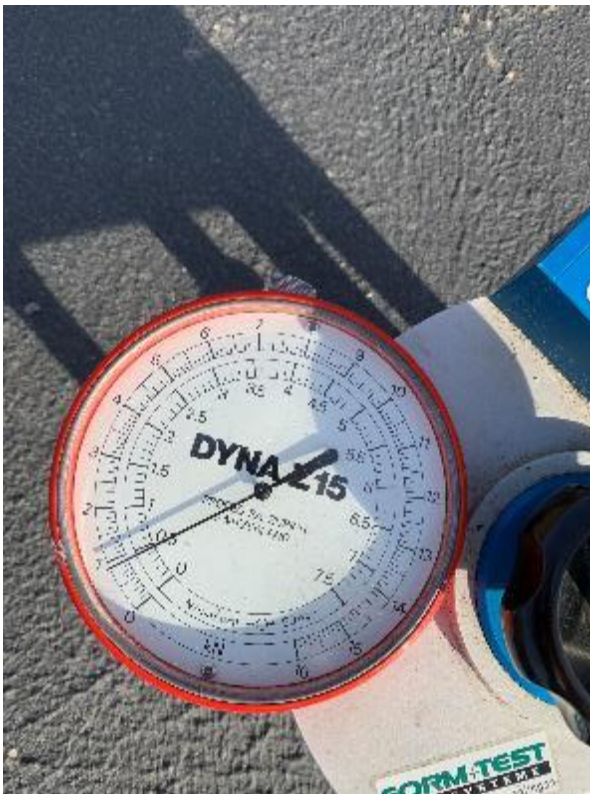
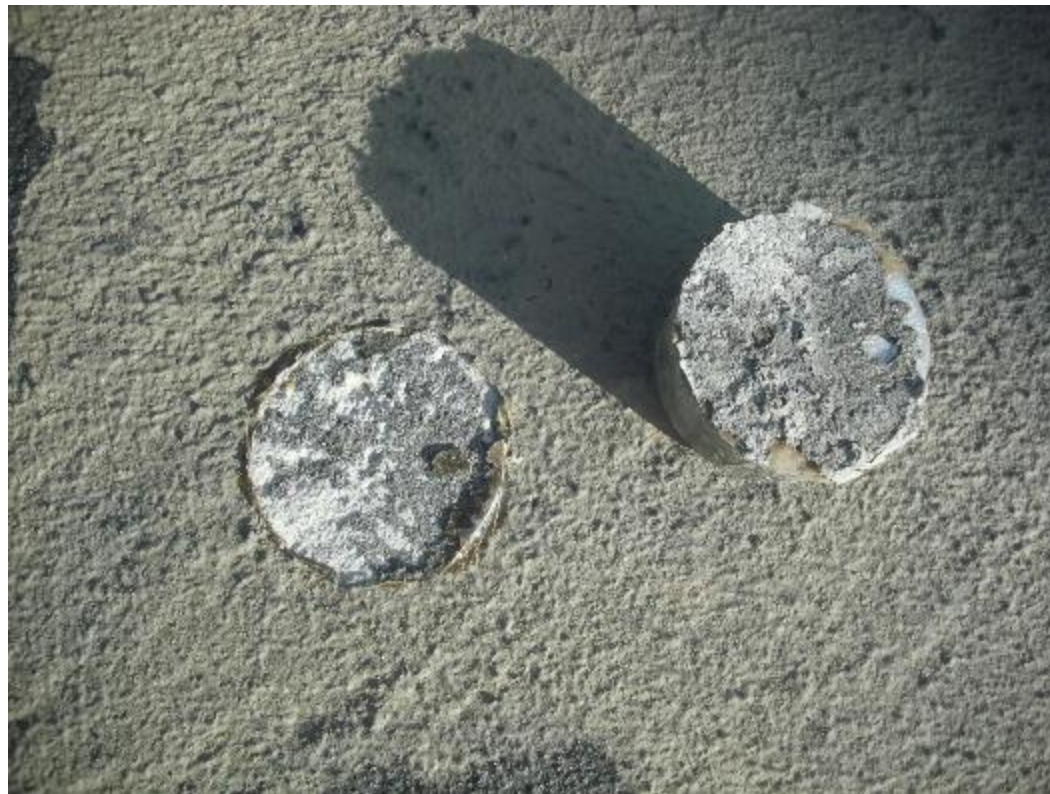
# Abreissmessungen-so geht's richtig

Zielgrößen: DIN EN 18533, T.3 = 0,5 N/mm<sup>2</sup> contra ZTV-BEL = 0,4 N/mm<sup>2</sup> (23°C)

- Temperaturbereich: +8°C bis +30°C  
Messung zwischen Versiegelung und Bahn (Einsteckthermometer)
- Anforderung temperaturabhängig:
  - + 8°C -  $\geq 0,7 \text{ N/mm}^2$
  - +23°C -  $\geq 0,4 \text{ N/mm}^2$
  - +30°C -  $\geq 0,3 \text{ N/mm}^2$
- Eine Beurteilung des Bruchbildes entfällt

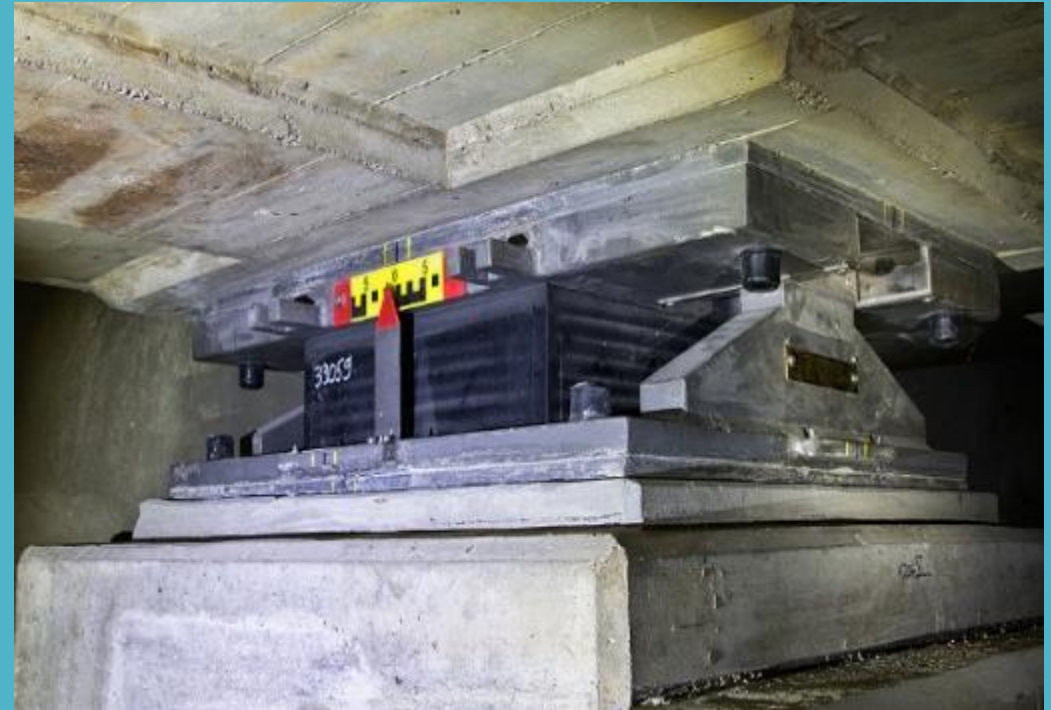
# Lager, Übergangskonstruktionen und Gelenke

- Überprüfung von:
  - Beweglichkeit
  - Dichtigkeit
  - Sauberkeit
  - Korrosion
  - Fehlstellungen
  - Verformungen
  - Geräuschentwicklung
- Spaltmaße und Fugenbreiten gemessen
- Eintragung der aktuellen Tagestemperatur

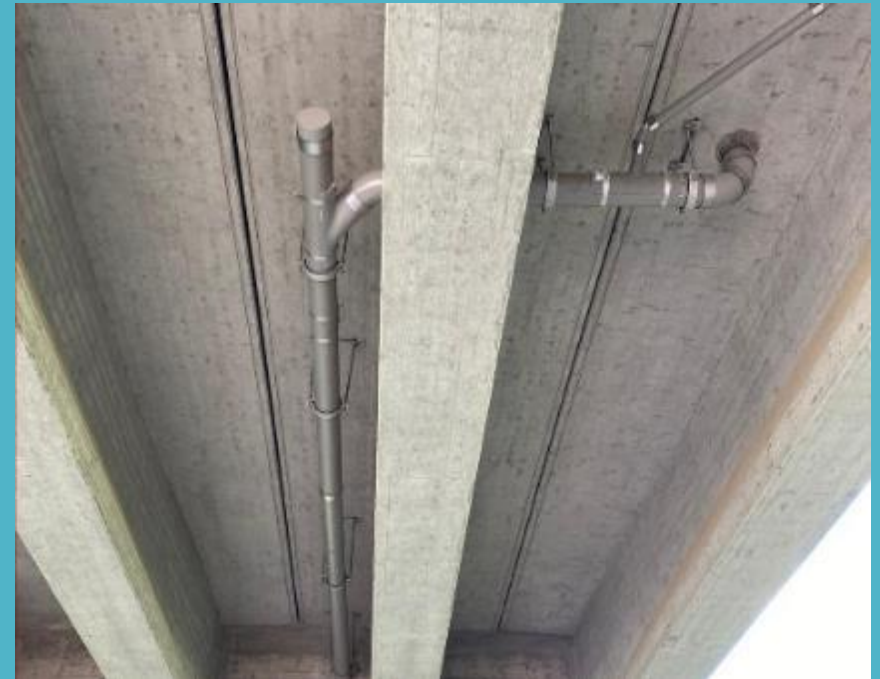
# Abdichtungen, Fahrbahnen und Entwässerung

- Kontrolle des Fahrbahnbelages
  - Risse
  - Schlaglöcher
- Ebenso beim Gehweg oder Radweg
- Kontrolle der Schutzvorrichtungen
  - Leitplanken
  - Geländer
  - Lärmschutzwände
  - Blitzschutzanlagen
- Abdichtungen und Wasserabläufe
- Rohrleitungen der Wasserabführung

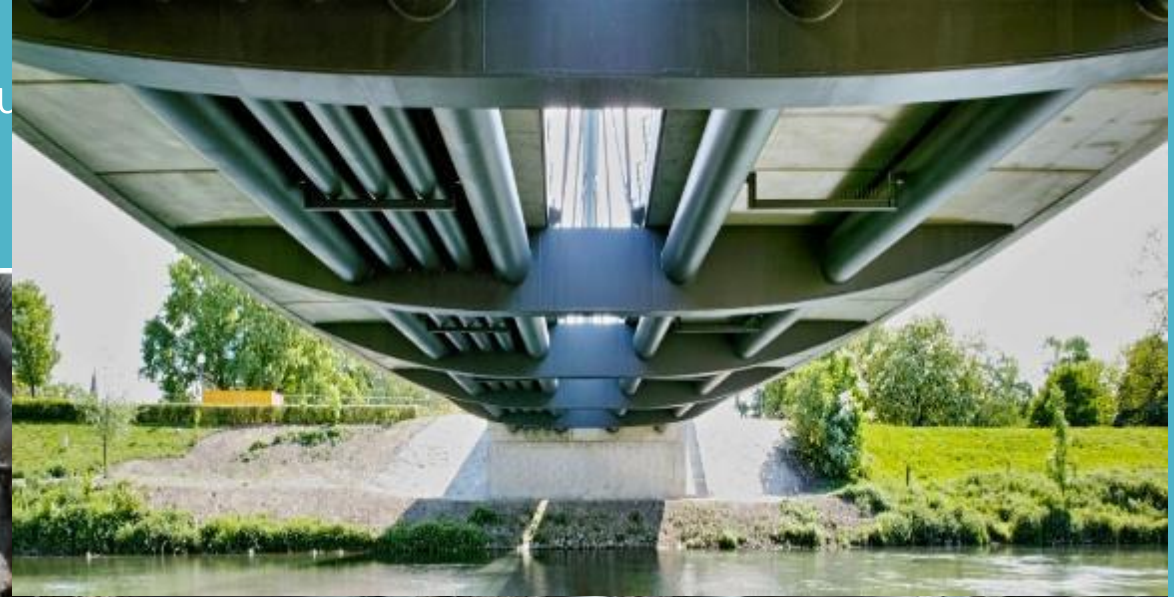
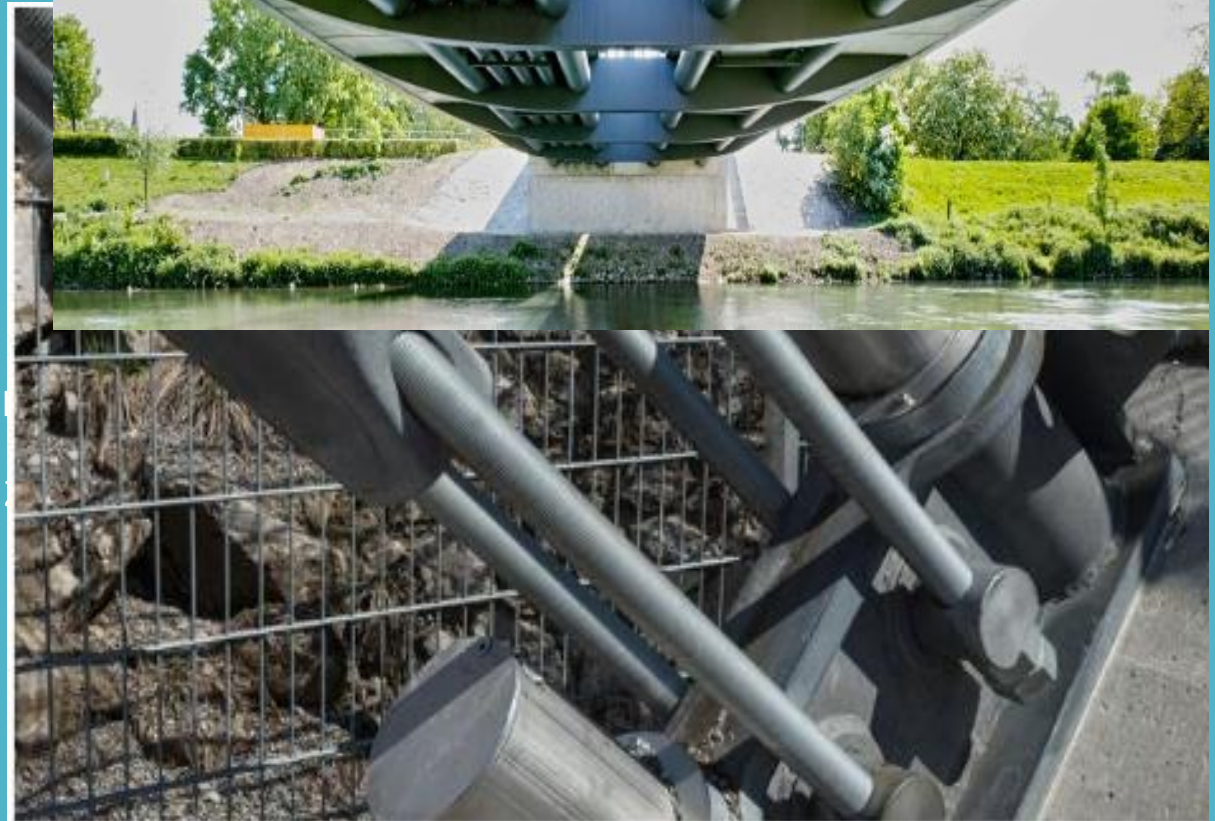
# Korrosionsschutz und Versorgungsleitungen

- Einzelbetrachtung für Zubehör- und Ausrüstung
  - Verankerung von Seilen
  - Kabeln
  - Hänger und deren Anschlüsse
- Versorgungsleitungen von Fremdunternehmen
- Sind von diesen auch zu Kontrollieren und
- Offensichtliche Schäden oder Mängel sind

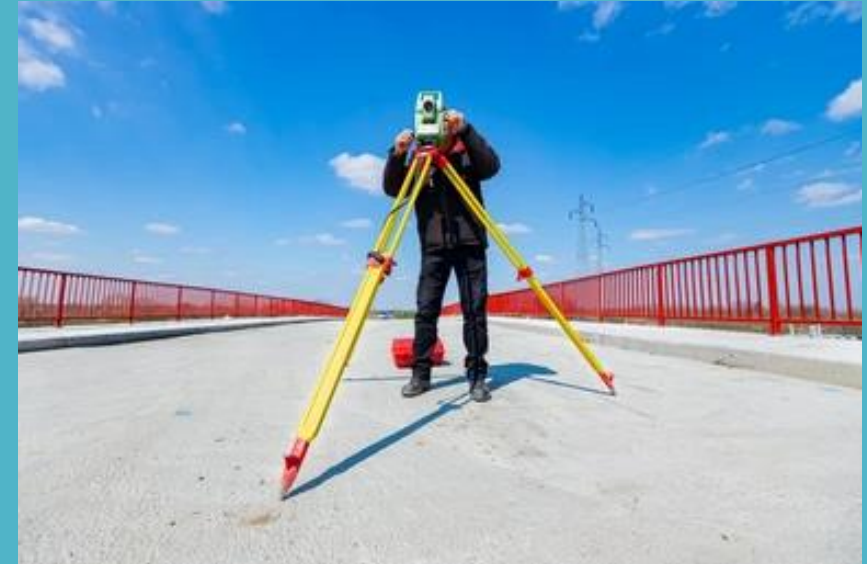
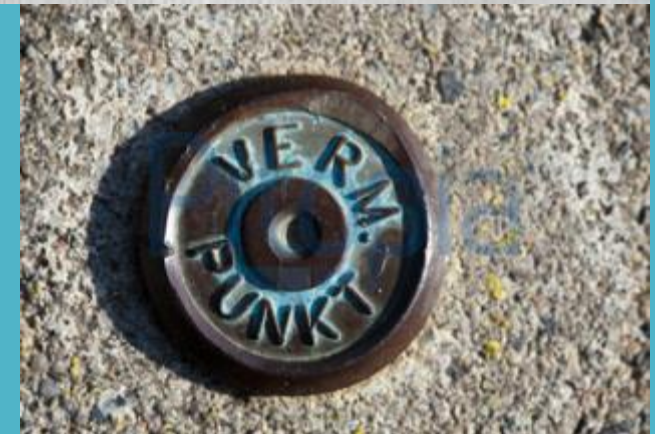
# Vermessungstechnische Kontrollen - Monitoring

- Durchgeführt von Vermessungsingenieuren
- Kontrolle des Bauwerks auf senkrechte und waagerechte:
  - Verschiebung
  - Neigung
  - Durchbiegung
- Bauwerk ist Vermessungspunkten versehen
- Messung wird mit der Nullmessung verglichen
- Vermessungstechnisches Kontrollprogramm aufgestellt

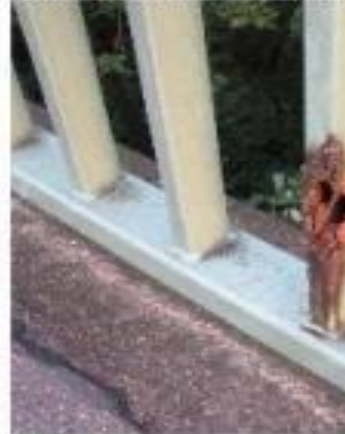
FÜLLSTAB DURCHGEROSTET

[20] S=0, V=1, D=2  
Brücke, Füllstab des Gelä  
Durchgerostet / Lochfraß,  
Stelle(n), Maßnahme {10}
